**Dokumentation der Restaurierung  
eines  
Gründerzeitaufsatzes**

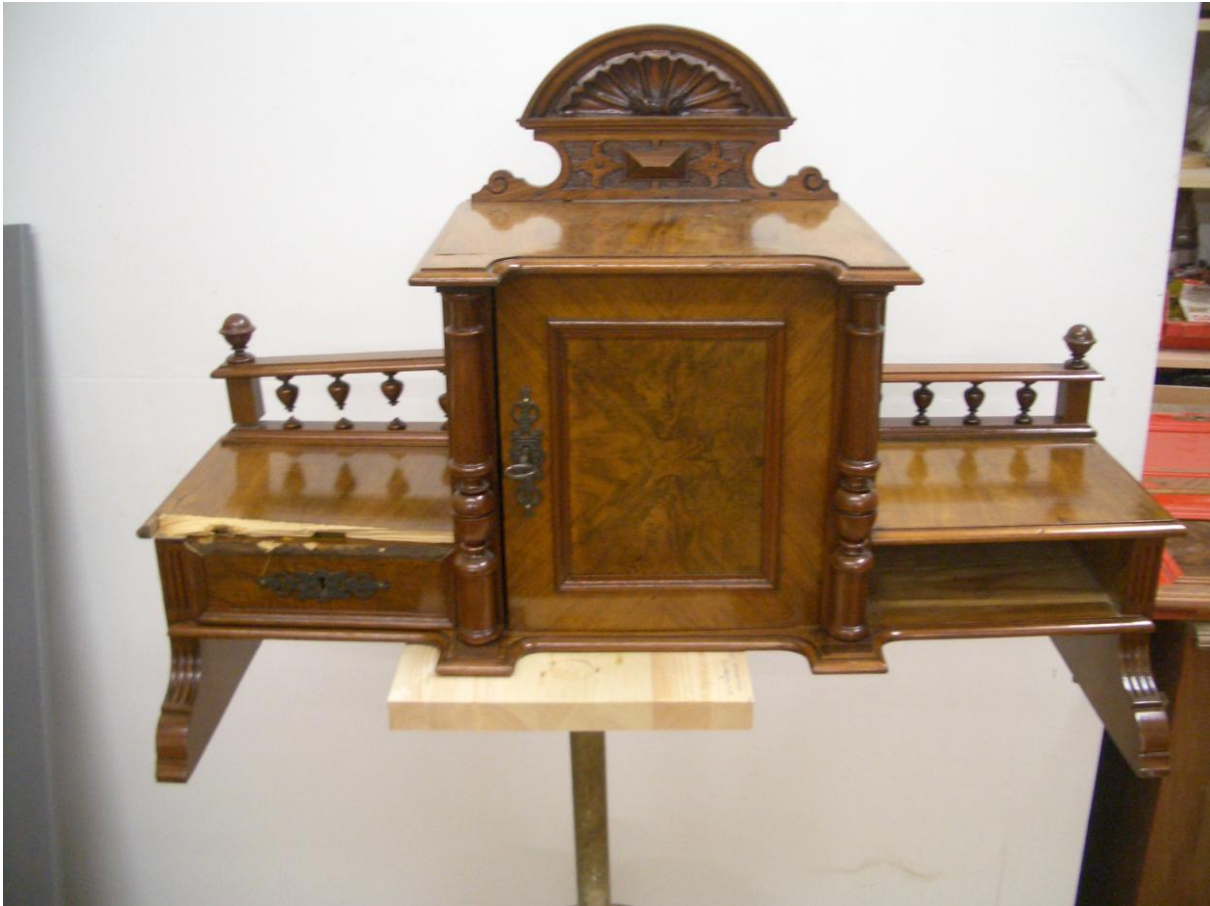
Abbildung 1: Aufsatz mit Beschädigung

Beschädigungen sind durch gewaltsames Eindringen erkennbar. Das Geländer ist an 4 Säulen gebrochen.

Das Deckblatt ist im vorderen Bereich beschädigt. Profilleiste, Unterholz und Furnier sind abgerissen. Das Furnier ist am Deckblatt, quer zur Faser eingerissen. Das Unterholz ist längs zur Faser gespalten.

Der Schubkasten hat im oberen Bereich (Stulp) Furnierfehl- und Druckstellen. Die Profilleiste ist vom Schubkastenvorderstück gelöst. Der Beschlag und das Schloss sind ohne Schaden.

Die Oberfläche bestehend aus Schellack weist nur an der Schubkastenvorderfrond ein Kratzer auf. Am Deckblatt ist die Lackoberfläche durch den Riss beschädigt.
