Dokumentation

Bestandsaufnahme und Restaurierungskonzept

**Tischblatt
mit Sternornamenten**

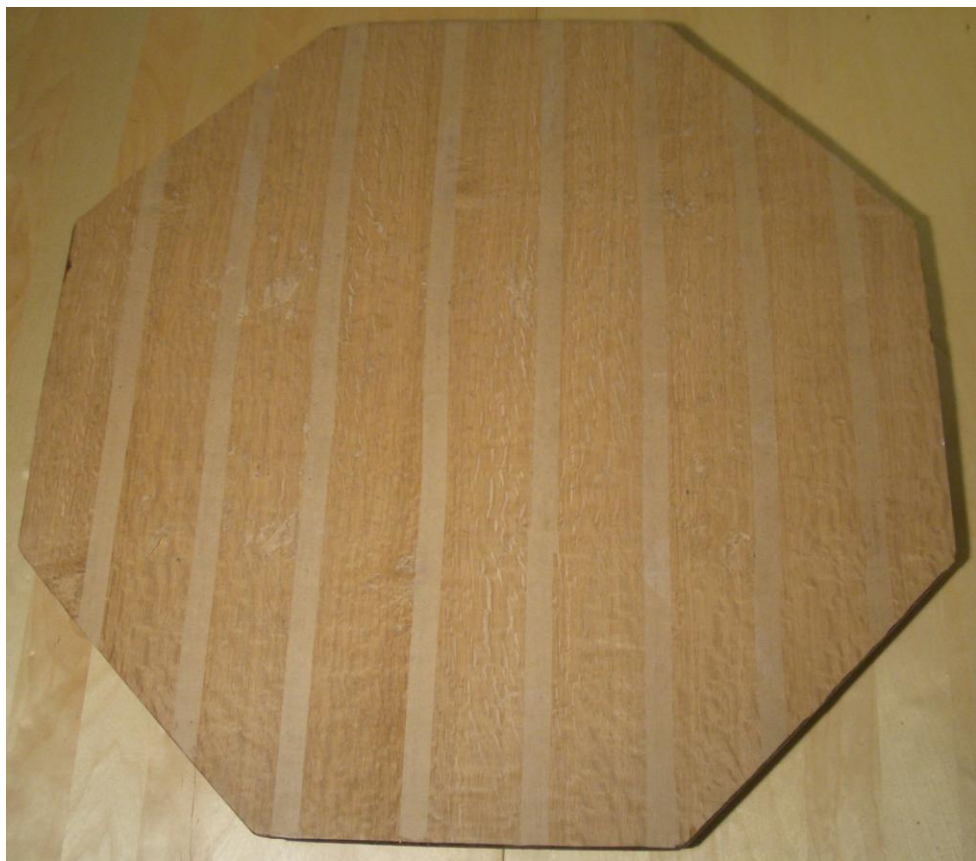
Abbildung 4: untere Ansicht des Tischblatts

Aus Abbildung 4 ist ersichtlich, dass die Furnierklebestreifen noch vorhanden sind.

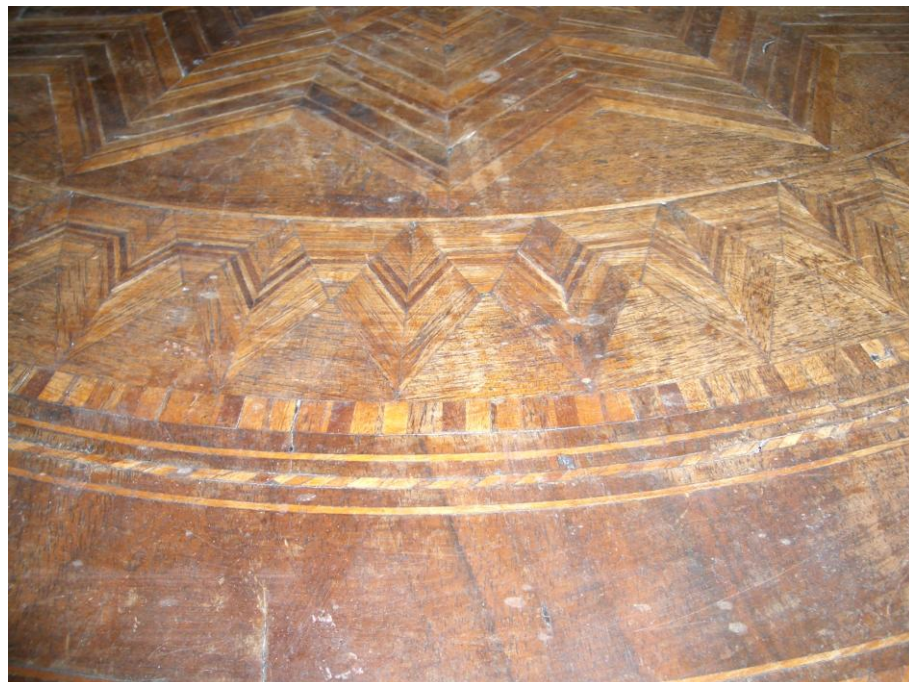
Die Verschmutzungen sowie Wachsreste lassen sich mit PH-neutralen Seifenwasser und Testbenzin gut lösen. Die angewandten Mittel reinigen die Oberfläche, wobei sie den Lack nicht sichtbar angreifen. Es ist davon auszugehen, dass es sich um eine auf Harz basierende Lackoberfläche handelt. Eine mögliche Annahme wäre Rubinschellack, da der Lack eine rot-bräunliche Färbung aufweist.

Abbildung 7: Oberflächenverschmutzung der Tischplatte

Durch die Reinigung der Oberfläche mit ph-neutralem Seifenwasser und Testbenzin werden Schmutz und Wachsreste vom Lack gelöst. Ziel sollte es sein, dass sich nur noch der Schellack auf der Oberfläche befindet, um ein Nachbearbeiten der Oberfläche zu erleichtern und um ein Einarbeiten von Schmutz- und Wachspartikeln zu vermeiden. Mit der Schmutzlösung werden ergänzte Furniere gleichzeitig farblich angeglichen.

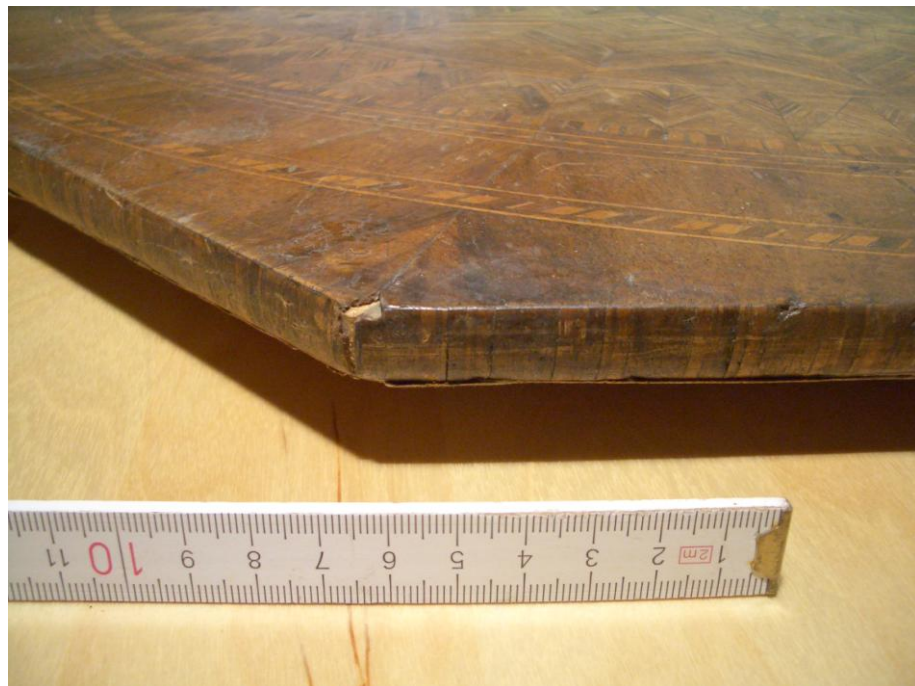
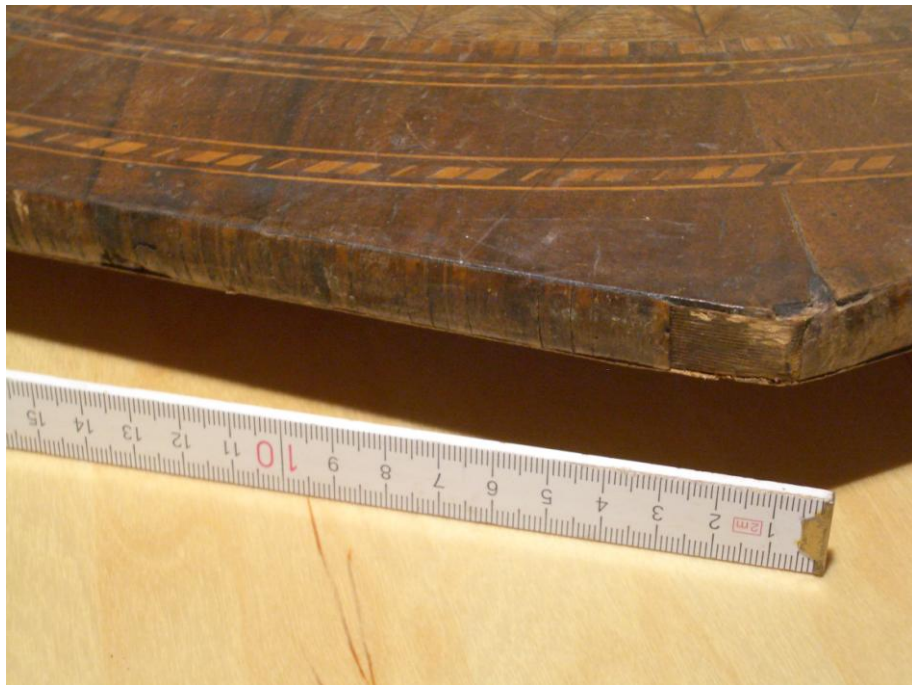
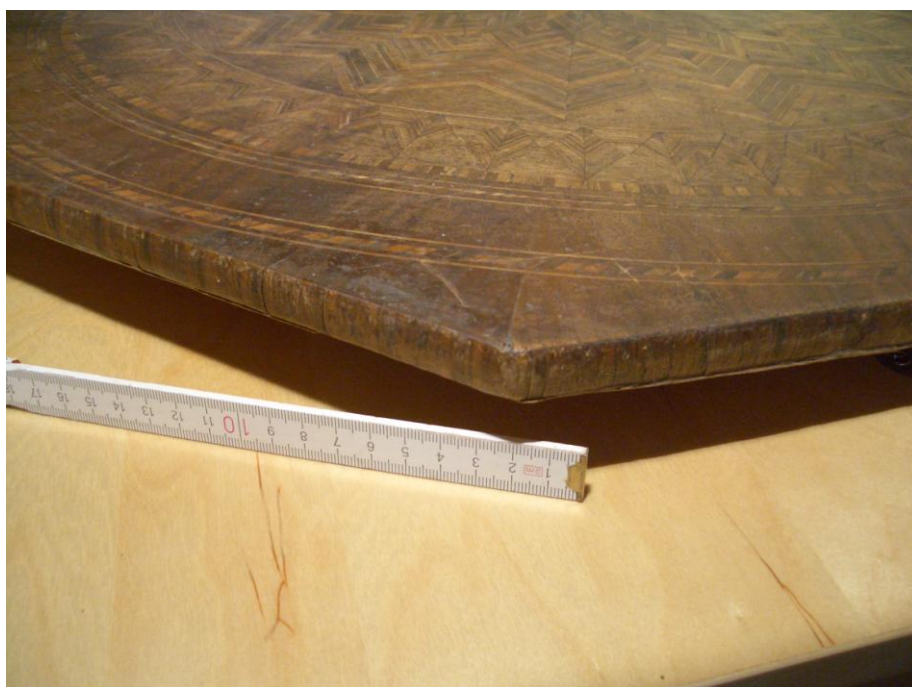
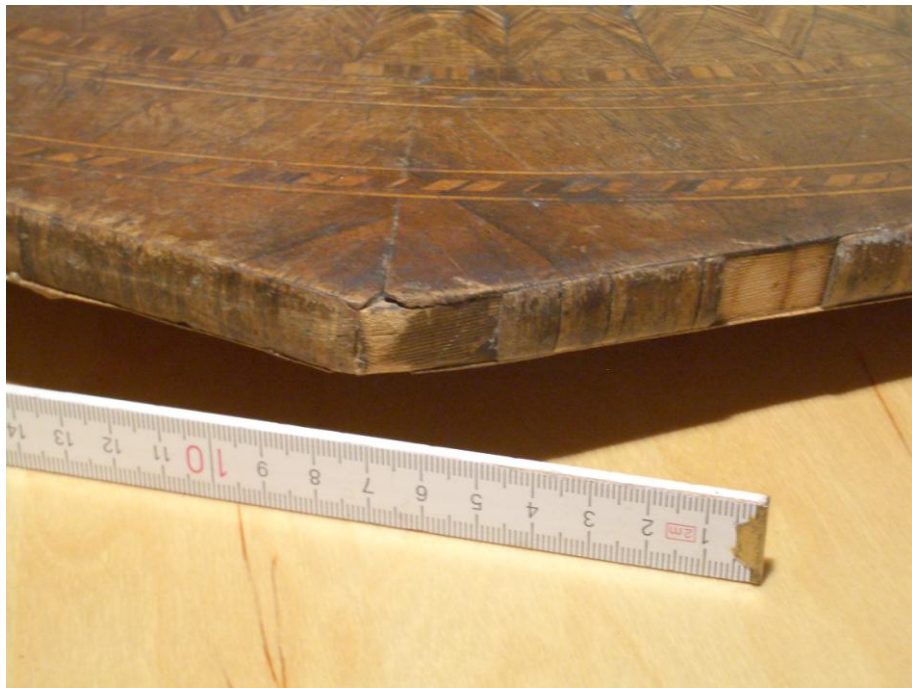
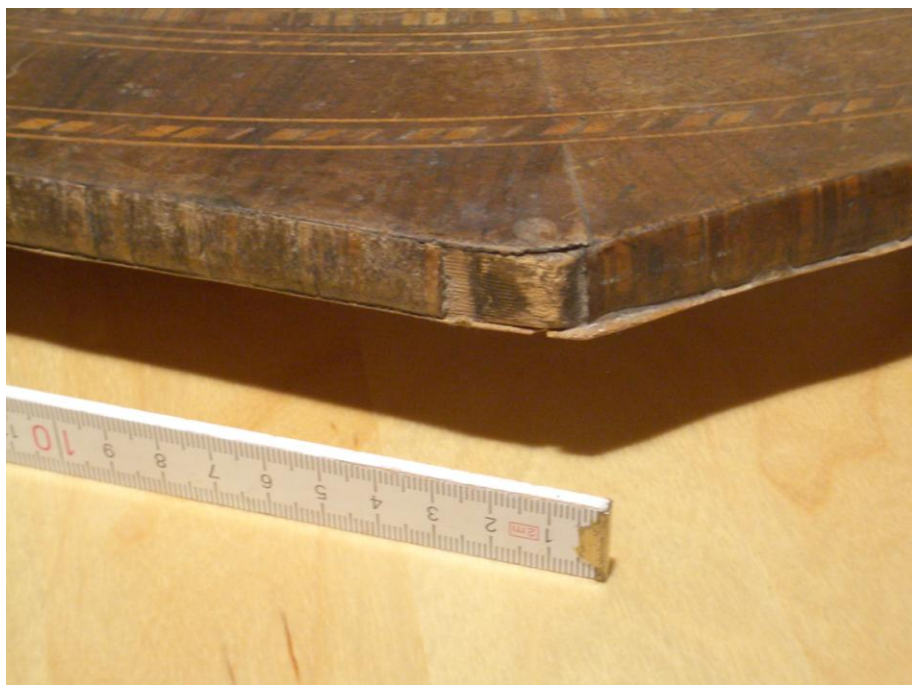
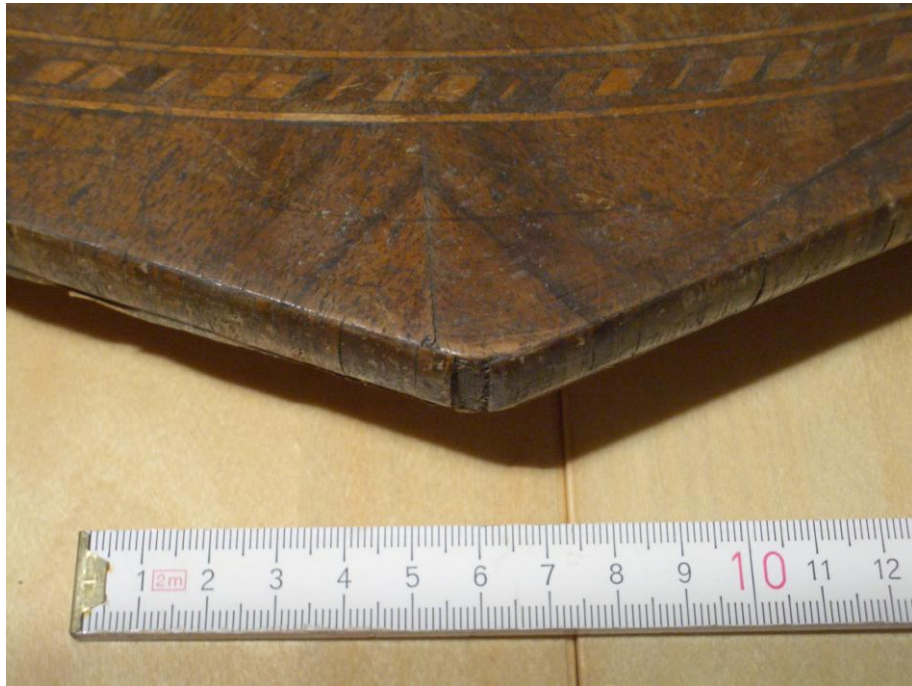
Kantenfurnier Das Kantenfurnier weist an 6 von 8 Ecken (siehe Abbildungen 8 bis 13) des Tisches Abplatzungen bzw. Fehlstellen auf. Die restlichen Furniere sind fest, durch Schwund des Furniers weisen diese Haarrisse auf.

Kantenfurnier Die fehlenden Furnierstäbchen werden ersetzt. Die gefertigten Furniere werden zugeschnitten, miteinander zu einem Block verleimt, oval abgerundet und vorgefertigt an der Kante angeleimt. Lose Kantenfurniere werden ebenfalls befestigt.

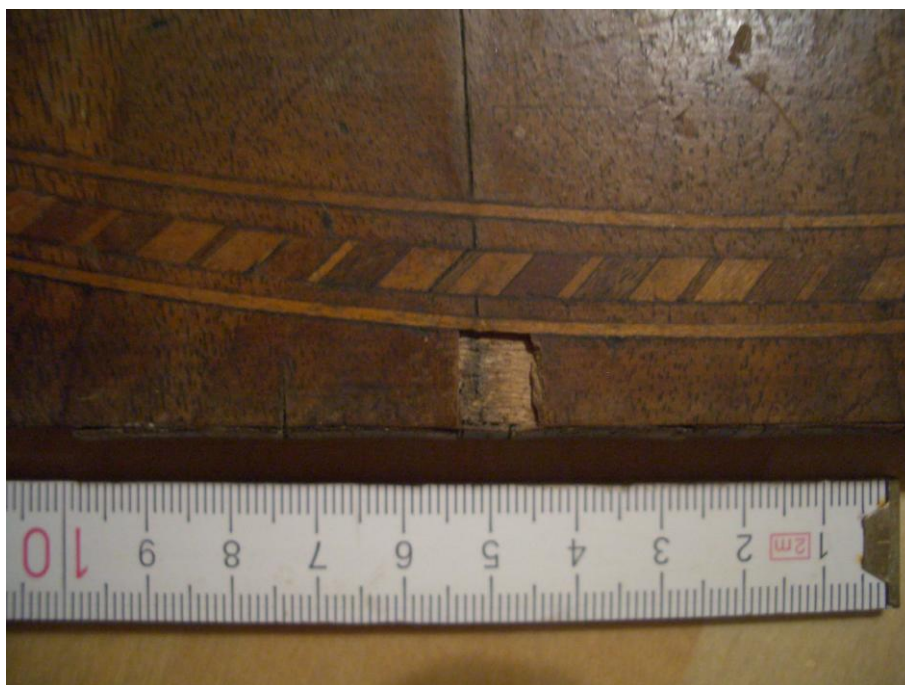
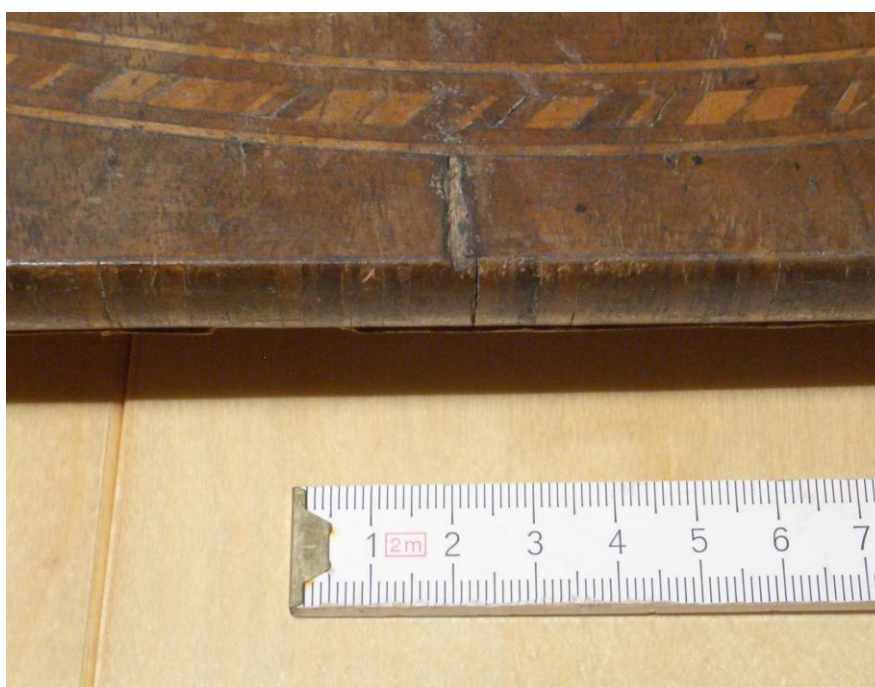
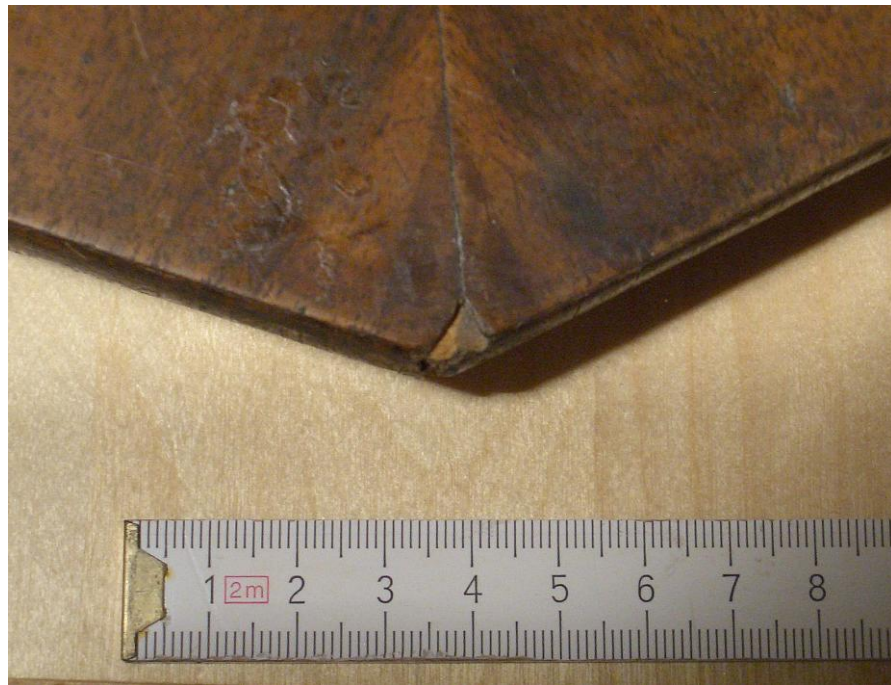
Das Deckfurnier ist im Allgemeinen fest auf dem Blindholz aufgeleimt. Bei genauer Betrachtung weist das Deckfurnier in der Mitte lose Furnierstücke auf, die leicht gewölbt und bei direktem Druck beweglich sind. Zwischen den Blockstücken (Blockintarsien) sind offene, verunreinigte Haarrisse vorhanden. Diese sind durch den Schwund des Holzes verursacht. An drei Stellen, die sich am Rand befinden, fehlen ca. 1cm² große, 2mm tiefe Furnierstücke. Diverse Druckstellen und Riefen im Furnier sind ebenfalls zu erkennen in den Abbildungen 14 bis 17 (siehe Seite 16).

Abbildung 14: Furnierfehlerstelle

Abbildung 15: Furnierfehlerstelle

Abbildung 16: Furnierfehlerstelle

Befestigen der Furniere Hasenleim mit einer Spritze aufziehen und unter das lose Furnier spritzen. Im Mittelbereich des Deckblattes das Furnier fest andrücken mittels einer Zulage und eines warmen Eisengewichts beschweren. Der Hasenleim kann dadurch schneller abbinden. Im Randbereich des Tischblattes mit Hilfe einer Zwinge oder Kantenzwinge das Furnier bündig anpressen. Fehlende Furniere sollten ergänzt sowie lose Furniere angeleimt werden, um eine glatte, geschlossene Oberfläche zu erzielen. Um weitere Beschädigungen am Tischblatt zu vermeiden, muss das Furnier befestigt, ergänzt und Haarrisse geschlossen werden, um gegen das Kriechvermögen des Wassers bzw. gegen die mechanische Beanspruchung des täglichen Gebrauchs zu sichern.

Deckfurnier Die fehlenden Furnierstücke werden vorgefertigt, eingepasst und flächenbündig angeleimt (siehe Abschnitt „Befestigen der Furniere“).

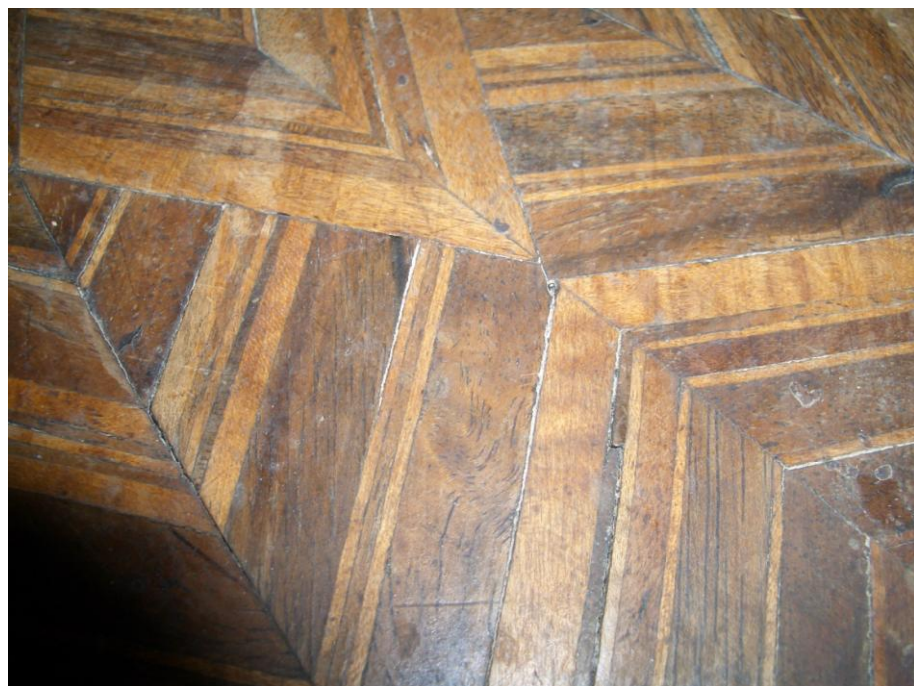
Abbildung 17: Haarrisse

Kleine Druckstellen, Haarrisse werden mit einem transparenten Harz gefüllt beispielsweise Schellackkitt.

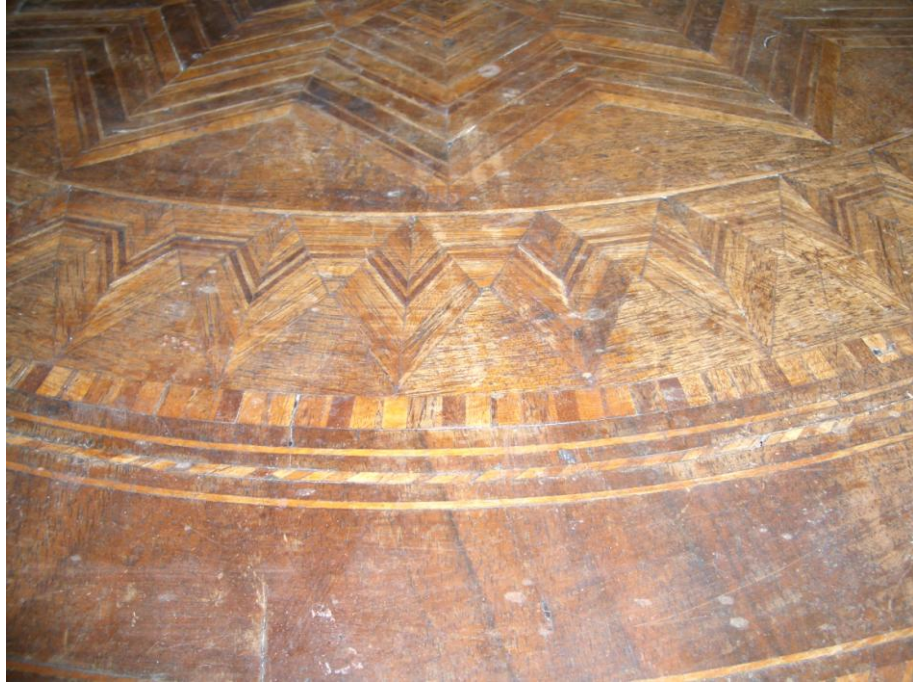
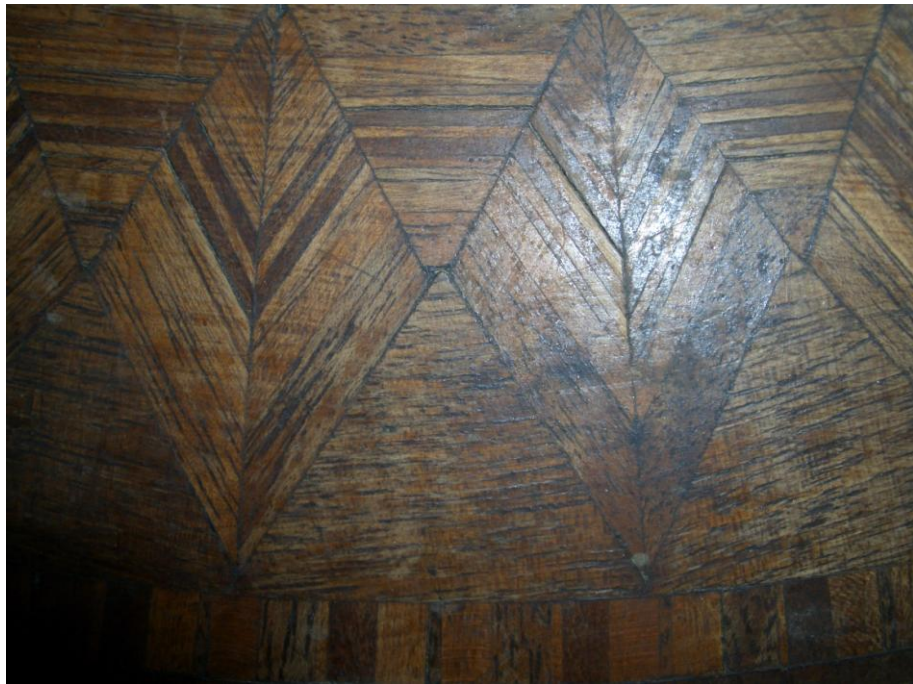
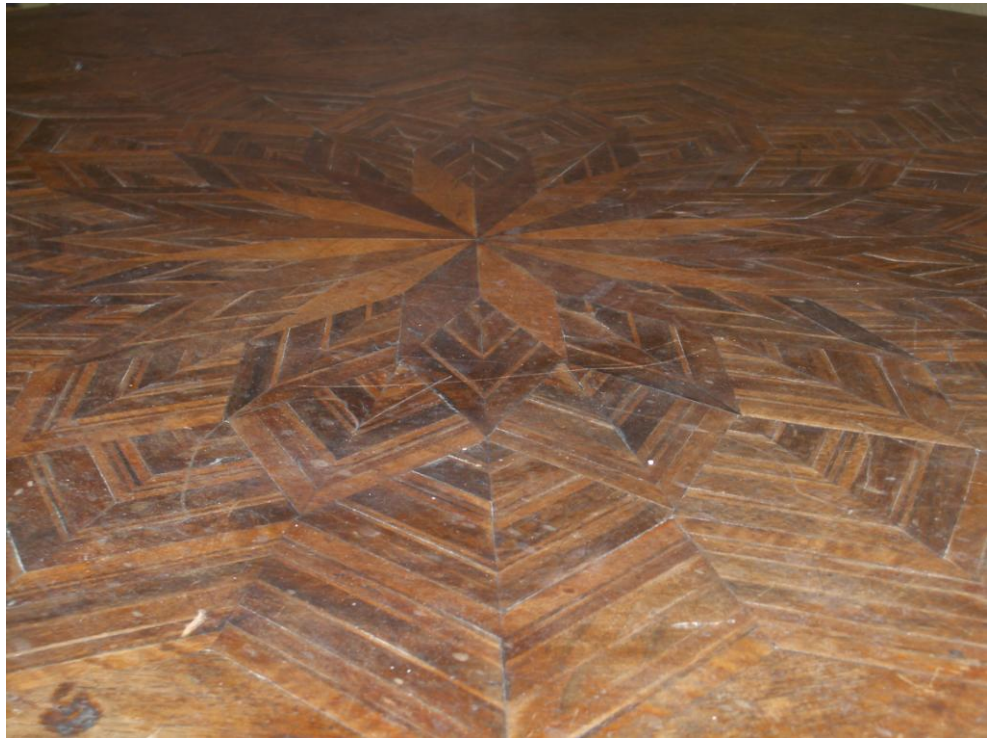
Oberfläche Unter dem UV-Licht ist zu erkennen, dass der Lack an einigen Stellen durch Abrieb fehlt. Durch den Abrieb sind Farbunterschiede im Lack, bis hin zum blanken Holz zu erkennen. Die Oberfläche ist mit stumpfen Flecken und einigen Wachsrückständen überzogen (siehe Abbildung 18 bis 20).

Abbildung 18: Oberflächenschäden

Abbildung 19: Oberflächenschäden

Abbildung 20: Oberflächenschäden

Des Weiteren weist die Abnutzung der Oberfläche eine unterschiedliche Färbung auf. In Rubinschellack ist wenig Wachsanteil enthalten, deshalb ist der Auftrag gering, welches sich wiederum positiv auf den Glanz auswirkt. Durch eine Grundierung der Oberfläche mit Rubinschellack erzielt man eine annähernd gleichmäßige Färbung der Gesamttischblattoberfläche, dies ist durch das Vorhandensein der Farbpartikel im Lack begründet.

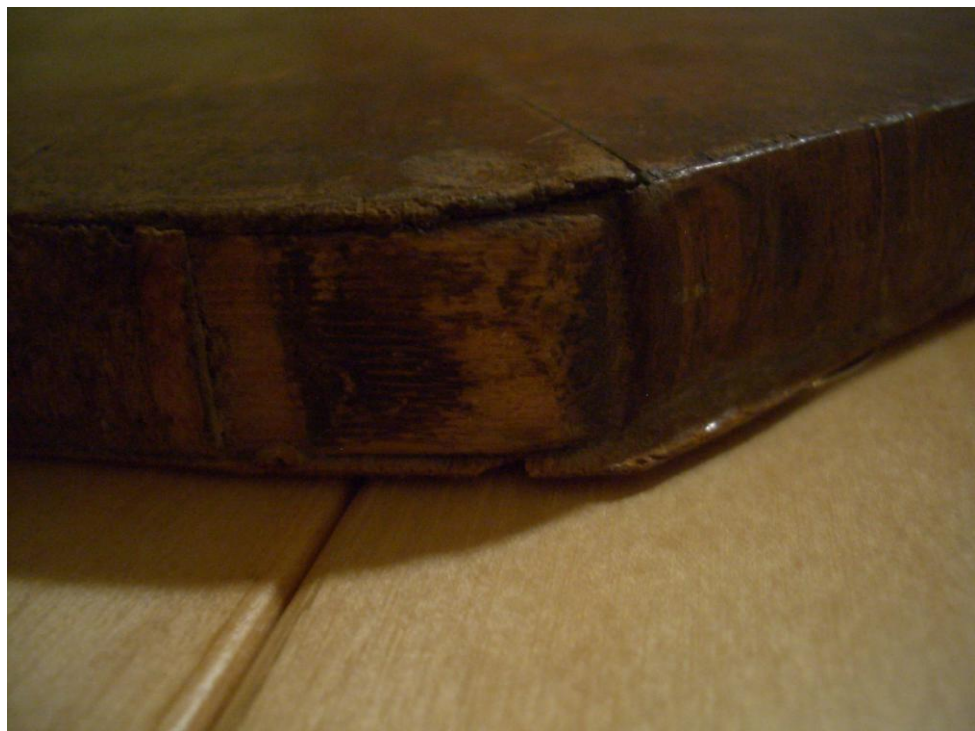
**Absperr-
Unterfurnier** Das Furnier ist mit Kunstharzleim befestigt, dadurch ist es irreversibel mit dem Blindholz verbunden. Merkmale und Konstruktion des Untergestelles sind daher nicht mehr sichtbar. Das Absperrfurnier steht seitlich über und ist mit Leimresten versehen (Abbildung 21). Es muss durch mechanische Bearbeitung (z. B. bestoßen, begradigt und geschliffen) entfernt werden.

Abbildung 21: Überstand des Unterfurniers
